GEOTECHNISCHER BERICHT NR. 1

Bebauungsplan
„Diakoniewerk ZOAR, 2. Änderung“
in 55262 Heidesheim

Baugrundgutachten
inkl. Versickerungsversuchen und
orientierender abfalltechnischer
Untersuchungen

Datum: 28.10.2022
Projekt-Nummer: 22-007 ger / sta / sei
Auftraggeber: Stadtverwaltung Ingelheim
Friedtjof-Nansen-Platz 1
55218 Ingelheim am Rhein
Umfang: Bericht: 56 Seiten
Anlage(n): 134 Blätter

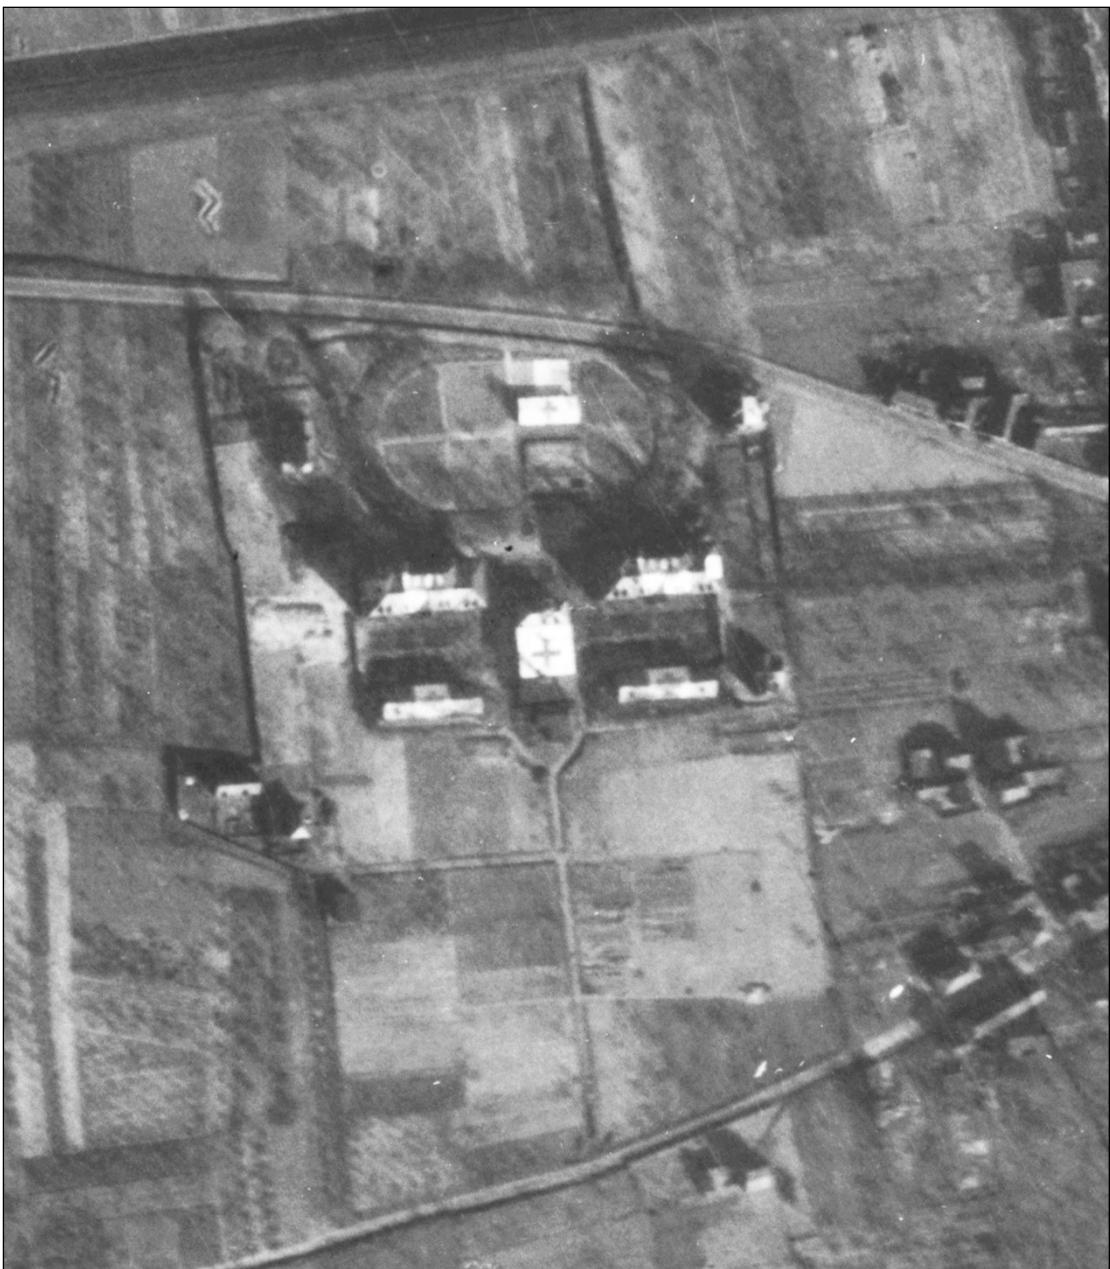
Das damalige Reserve-Lazarett im Projektgebiet am 22.03.1945
(Flugnummer: 31-4540, #2227, Ausgangsmaßstab ca. 1 : 10.000)

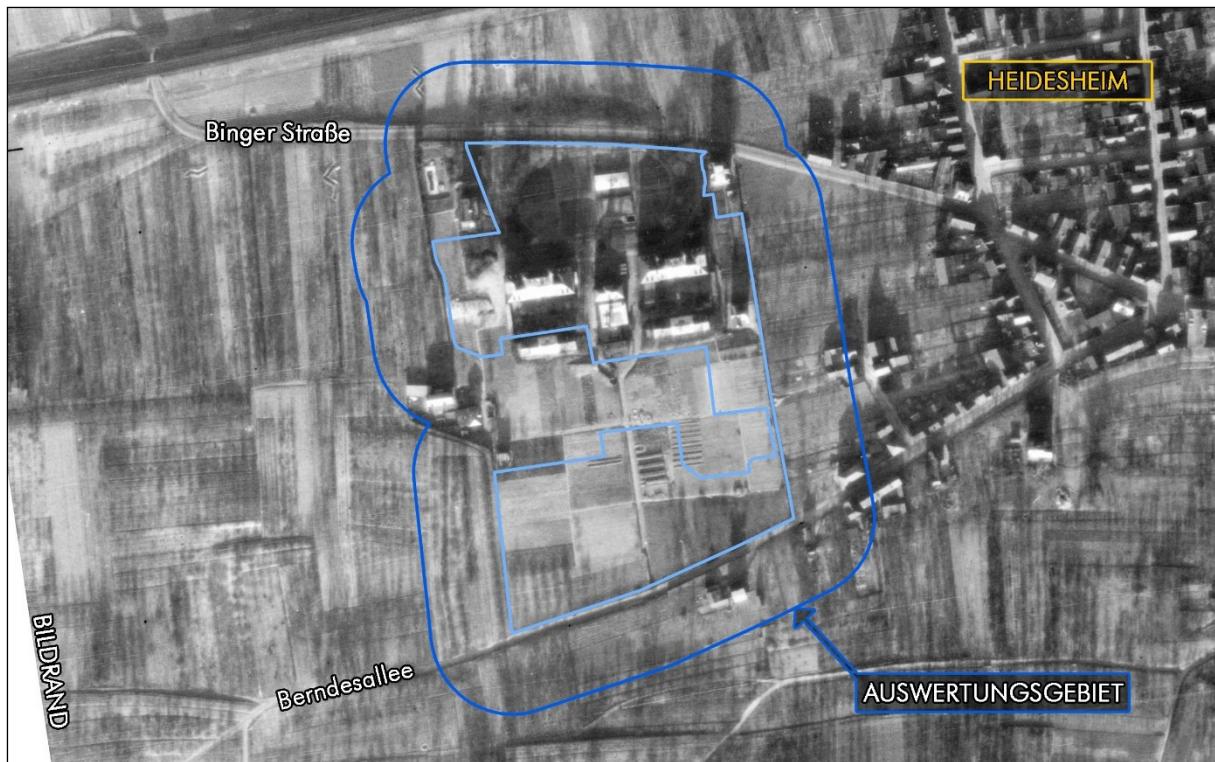
Abb. 2: Das Projektgebiet (hellblau markiert) mit dem um 50 m gepufferten Auswertungsgebiet (dunkelblau) am 24.12.1944 (Flug-Nr. 106G-3888, #4010, Ausgangsmaßstab ca. 1 : 8.000).

3. Den ausgewerteten Luftbildserien sind keine Hinweise auf eine Belastung des Projektgebietes durch Kampfmittel zu entnehmen.
4. Mit Flug 106G-3244 vom 06.10.1944 ist im Nordwesten des Projektgebietes ein Luftschutzbunker zu identifizieren (vgl. Abb. 3). Hieraus ist kein Kampfmittelverdacht abzuleiten, es könnten sich jedoch noch Fundamentreste im Untergrund befinden. Ebenfalls ab diesem Datum lassen sich im Auswertungsgebiet Deckungslöcher, Laufgräben und Stellungen lokalisieren (vgl. Abb. 3). Aufgrund der Lage außerhalb des Projektgebietes ist hieraus keine Gefährdung abzuleiten.

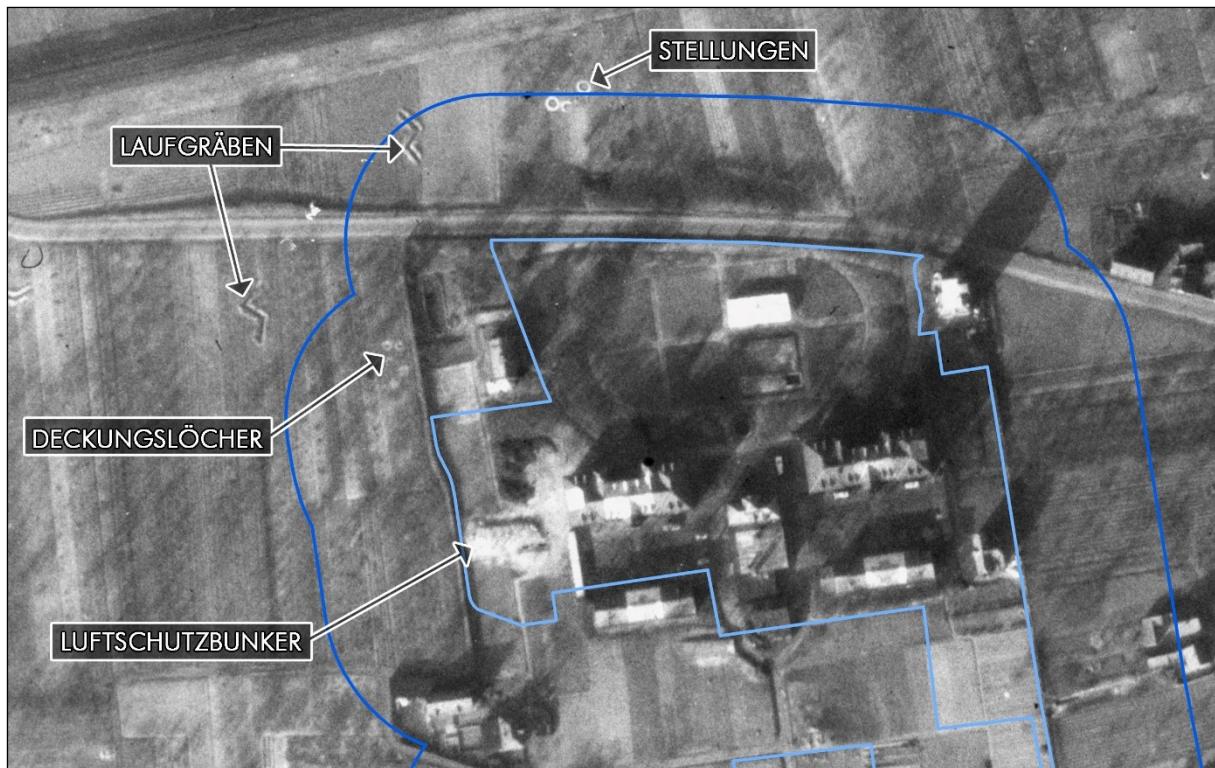
Abb. 3: Ein Luftschutzbunker sowie mehrere Hohlformen im Auswertungsgebiet am 15.02.1945 (Flug-Nr. 106G-4311, #3043, Ausgangsmaßstab ca. 1 : 9.000).

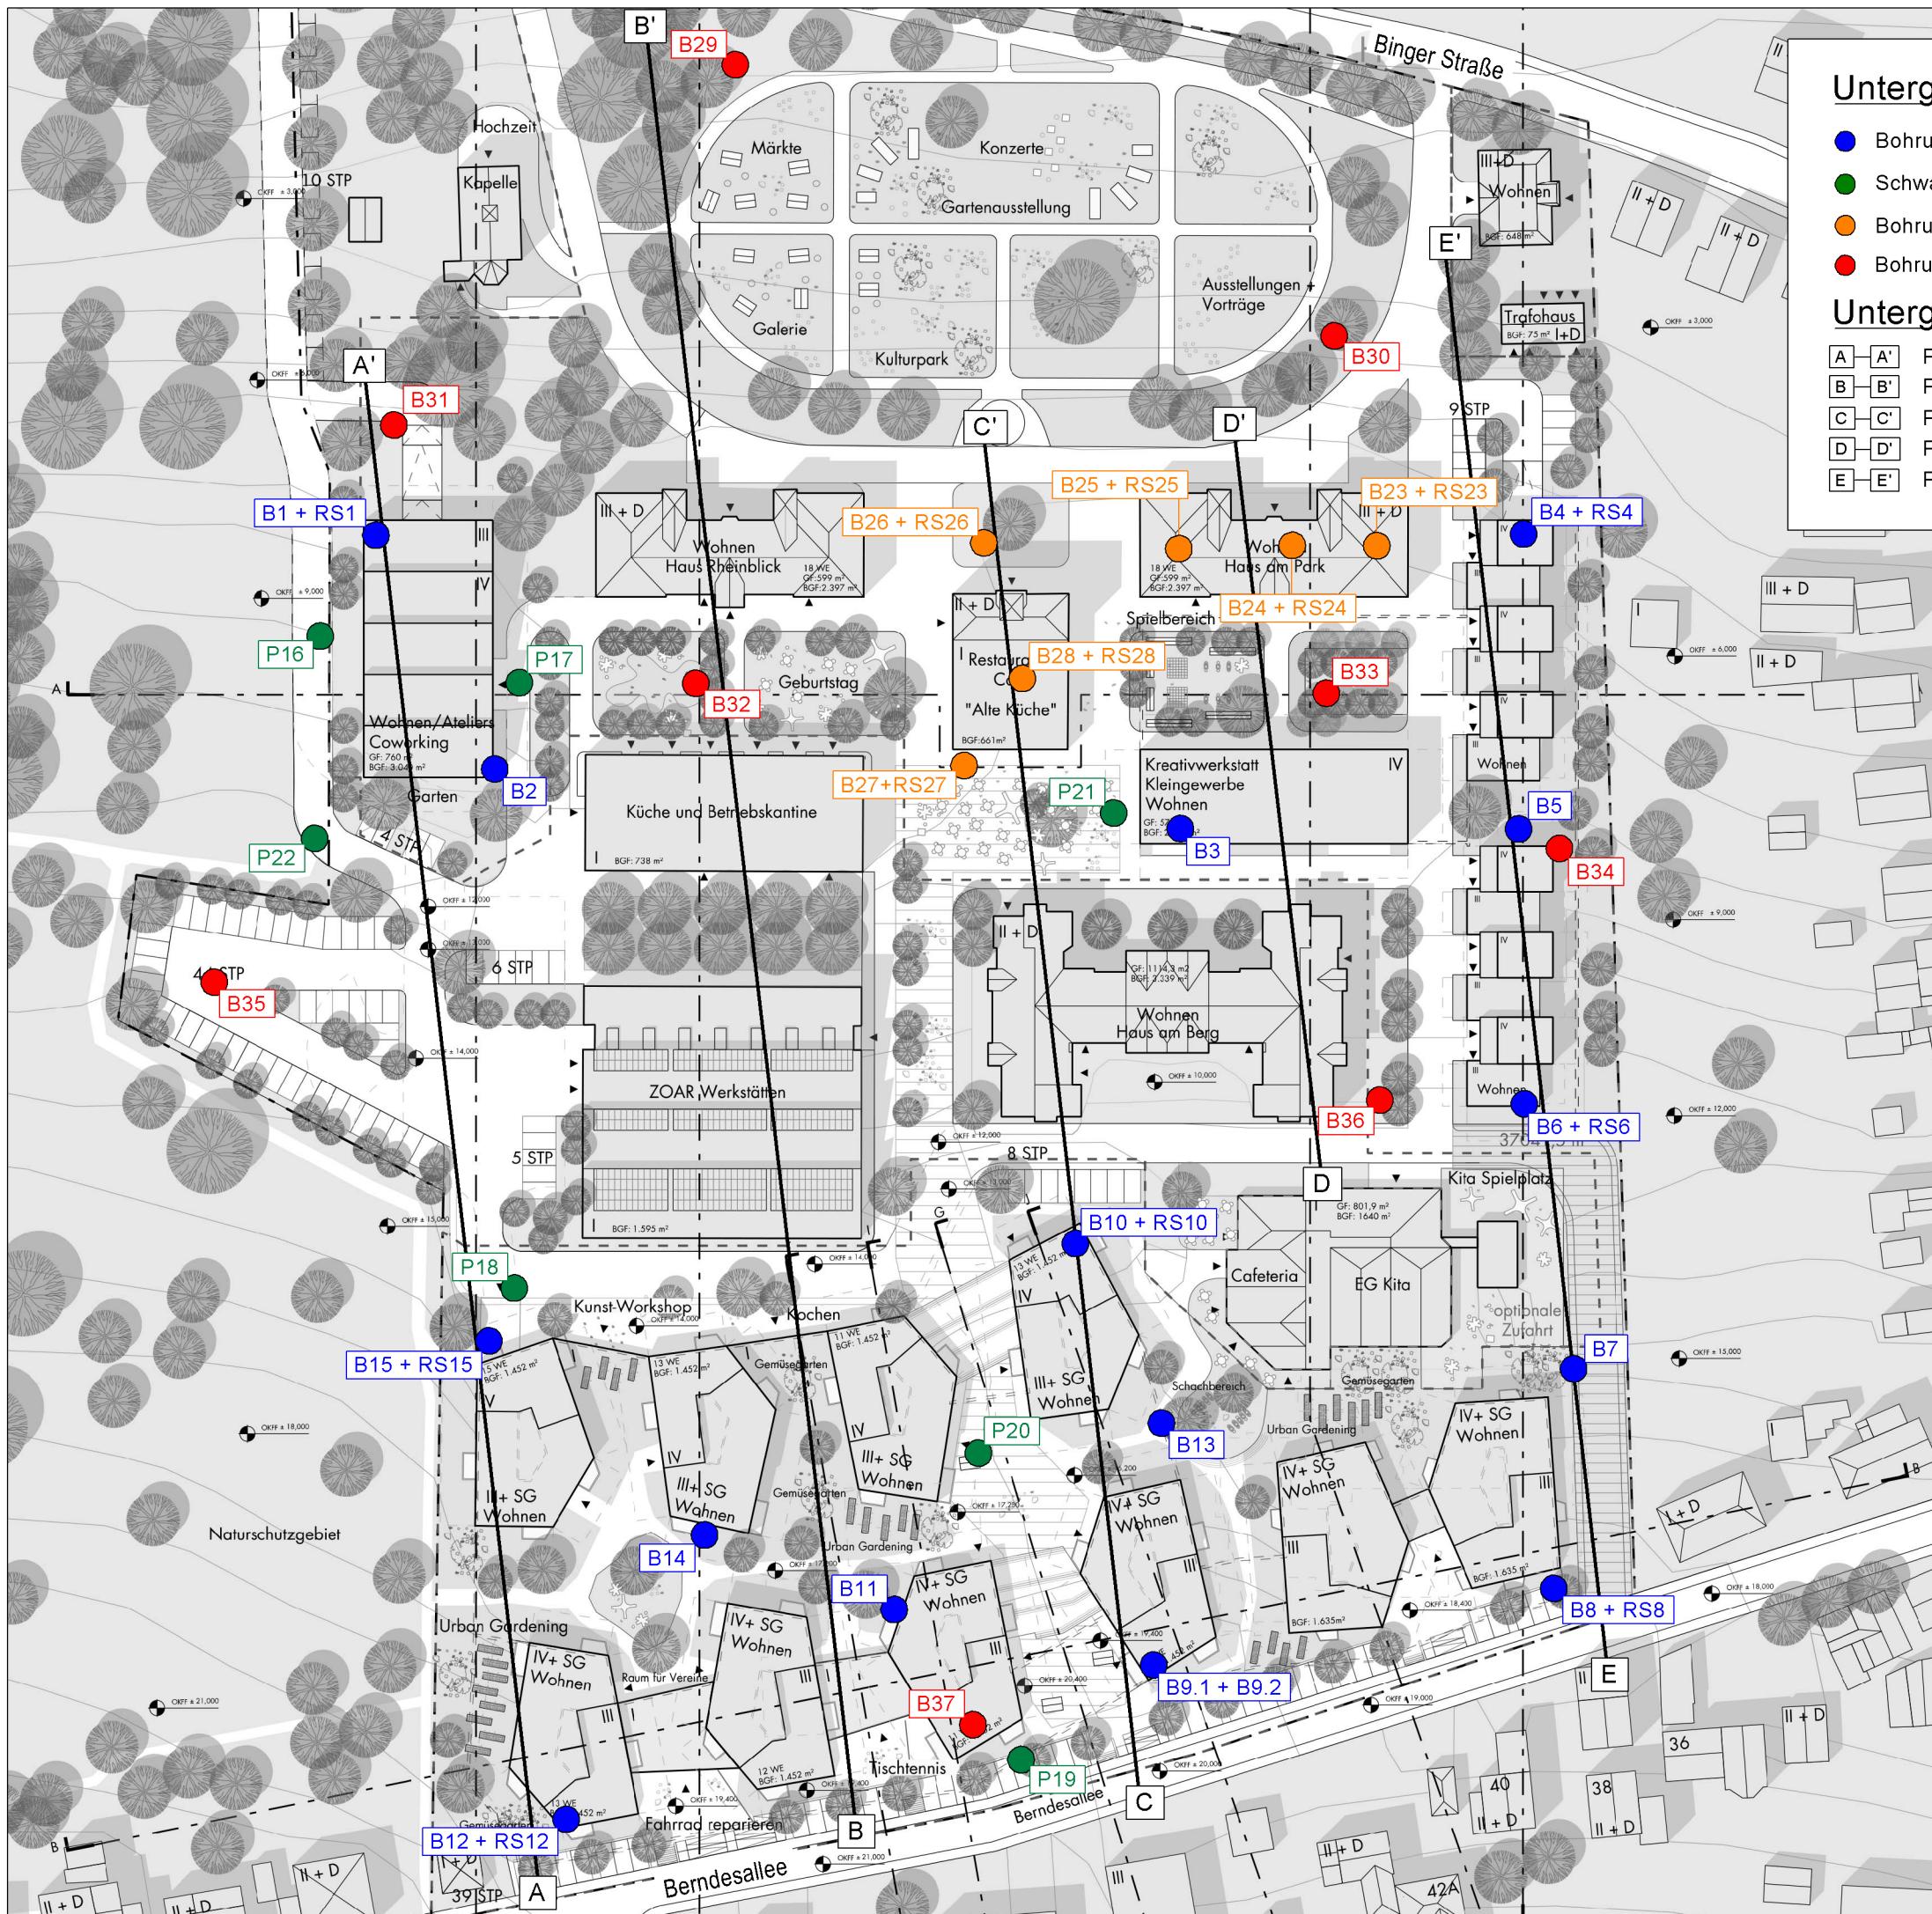
Lageplan
(Stand: 20.01.2022)
inkl. Untersuchungsstellen

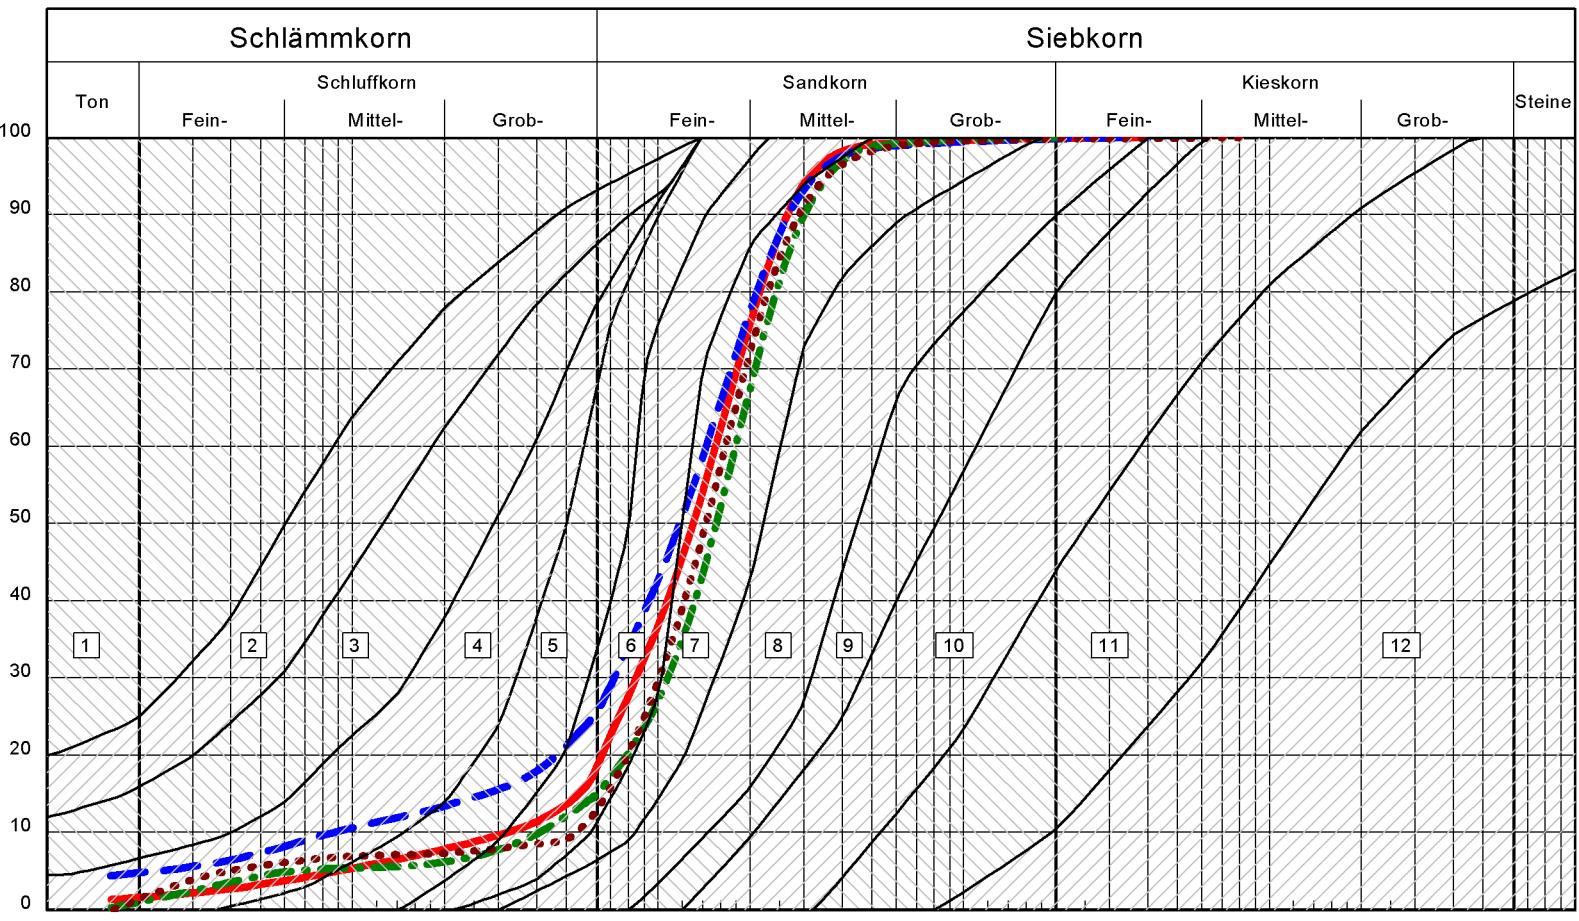
Einteilung der k_f -Werte [m/s] nach Krapp (s. Prinz, S. 97 ff.)

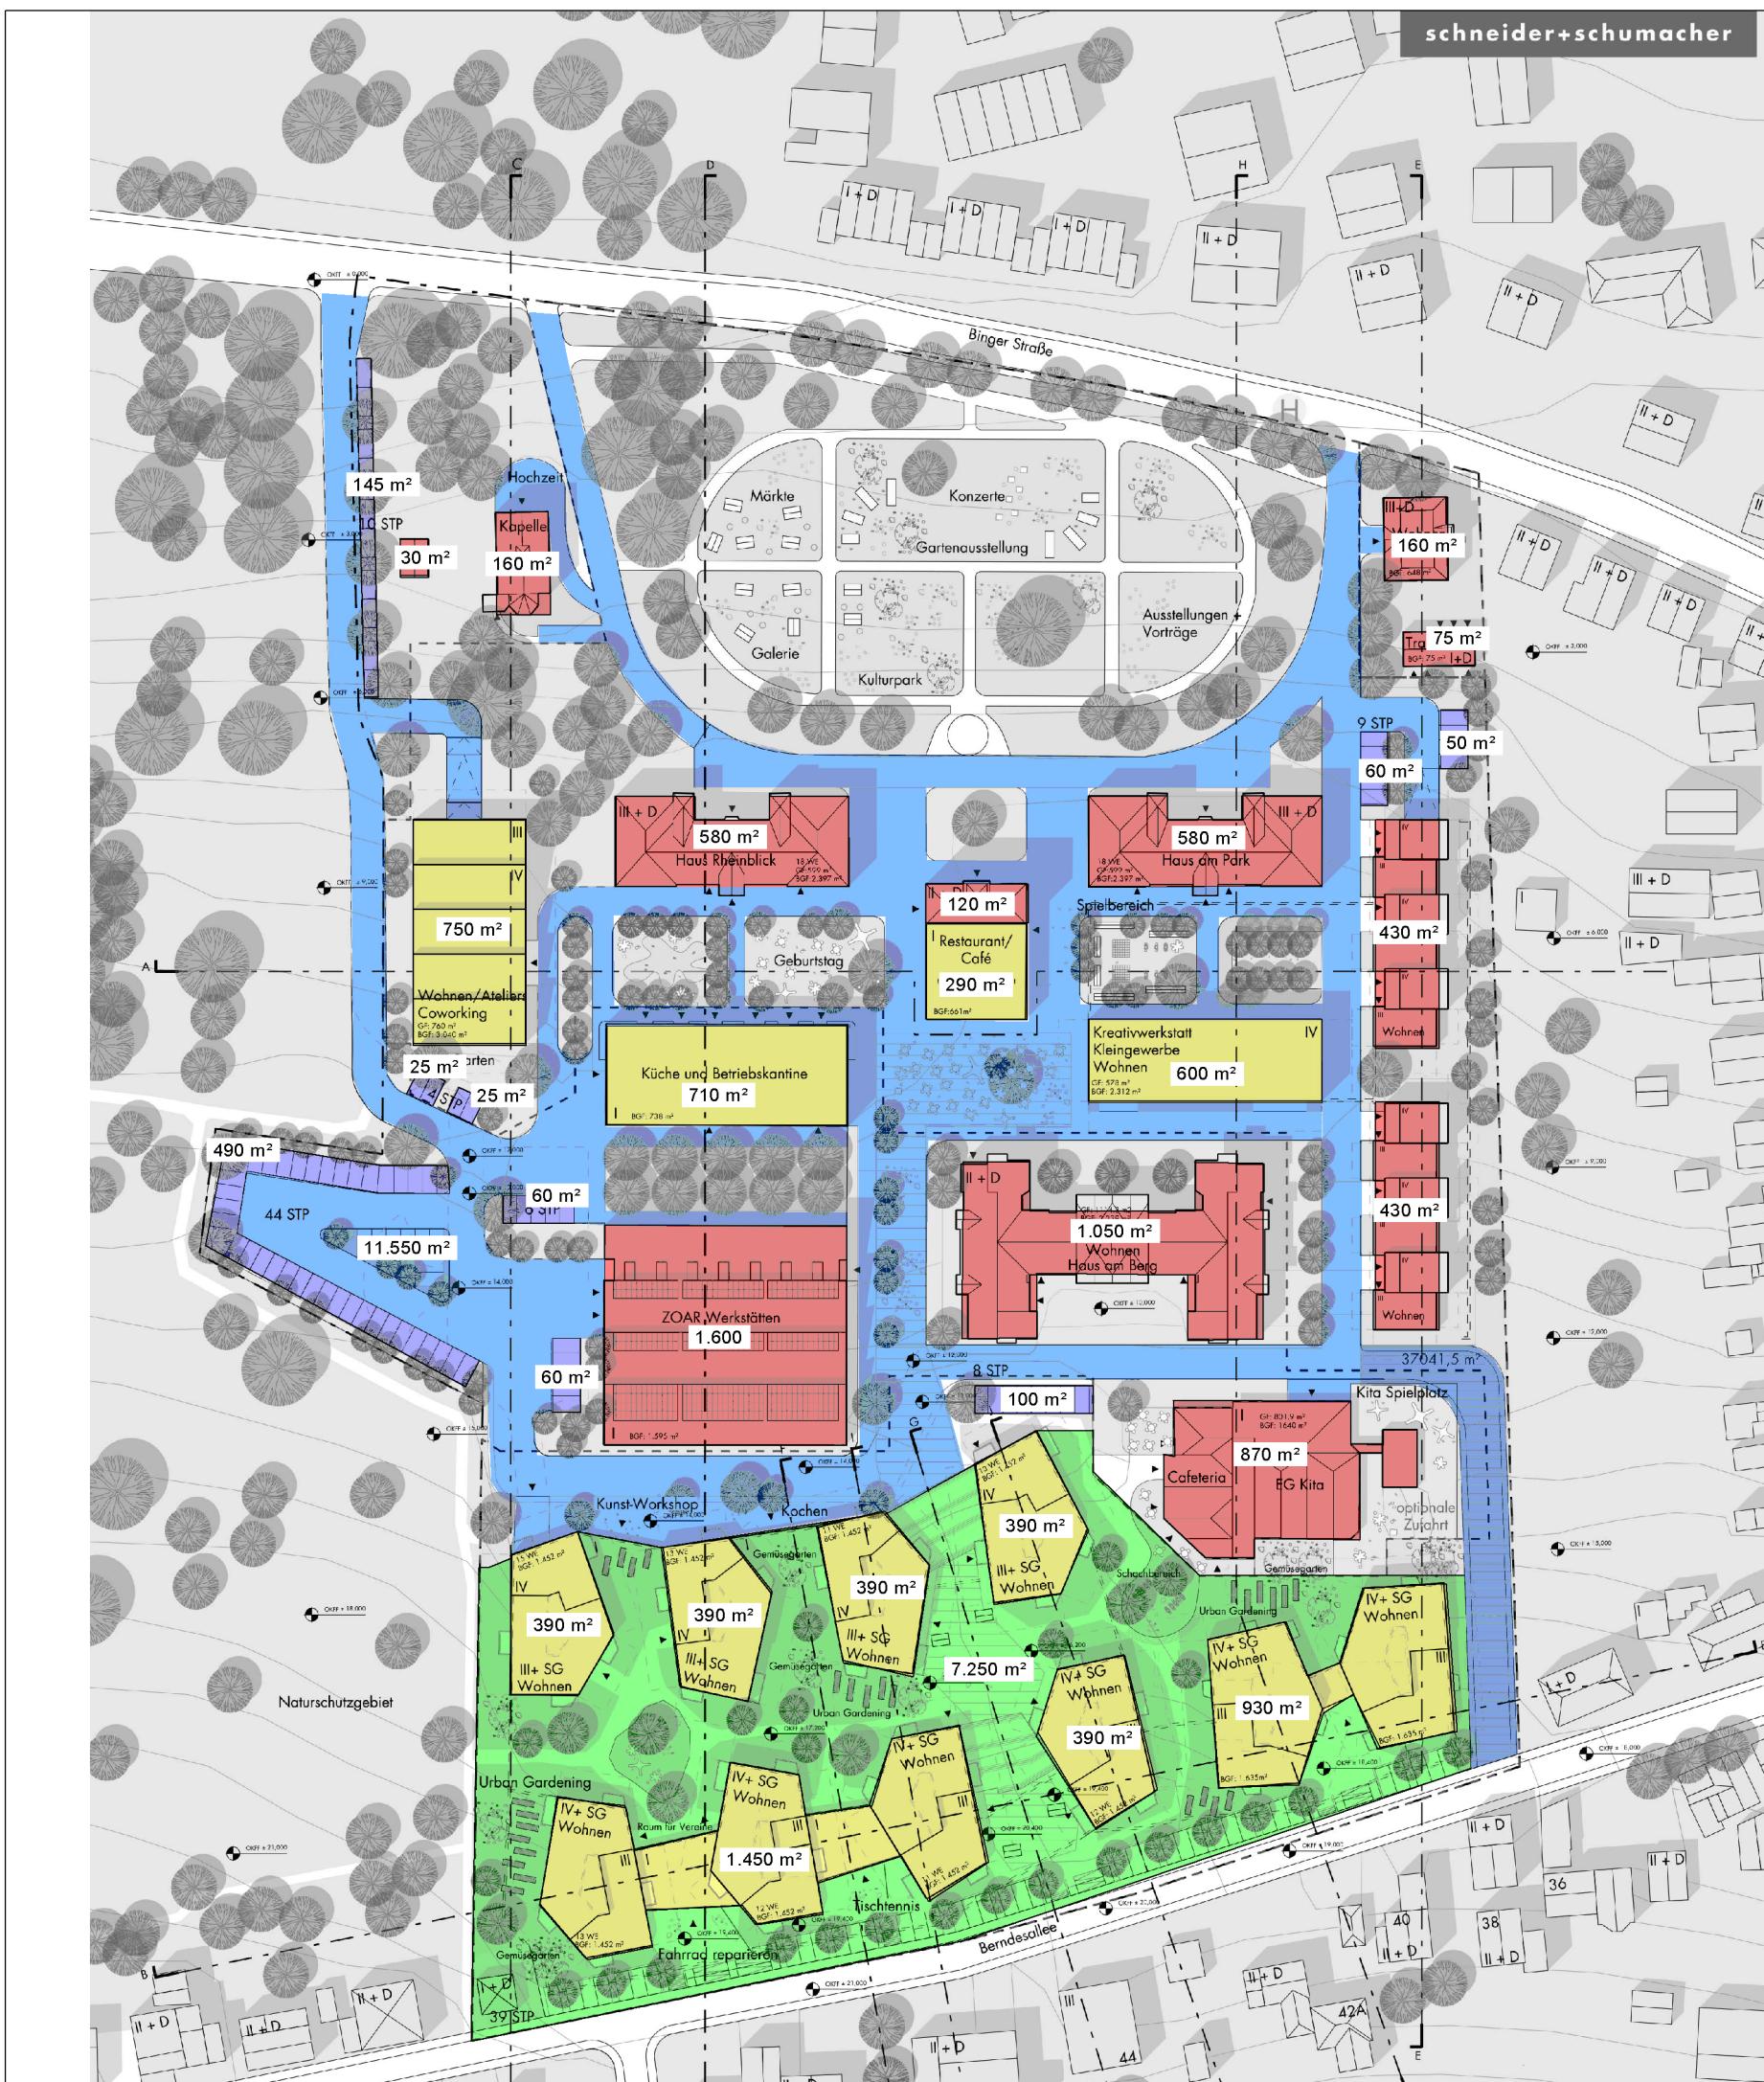
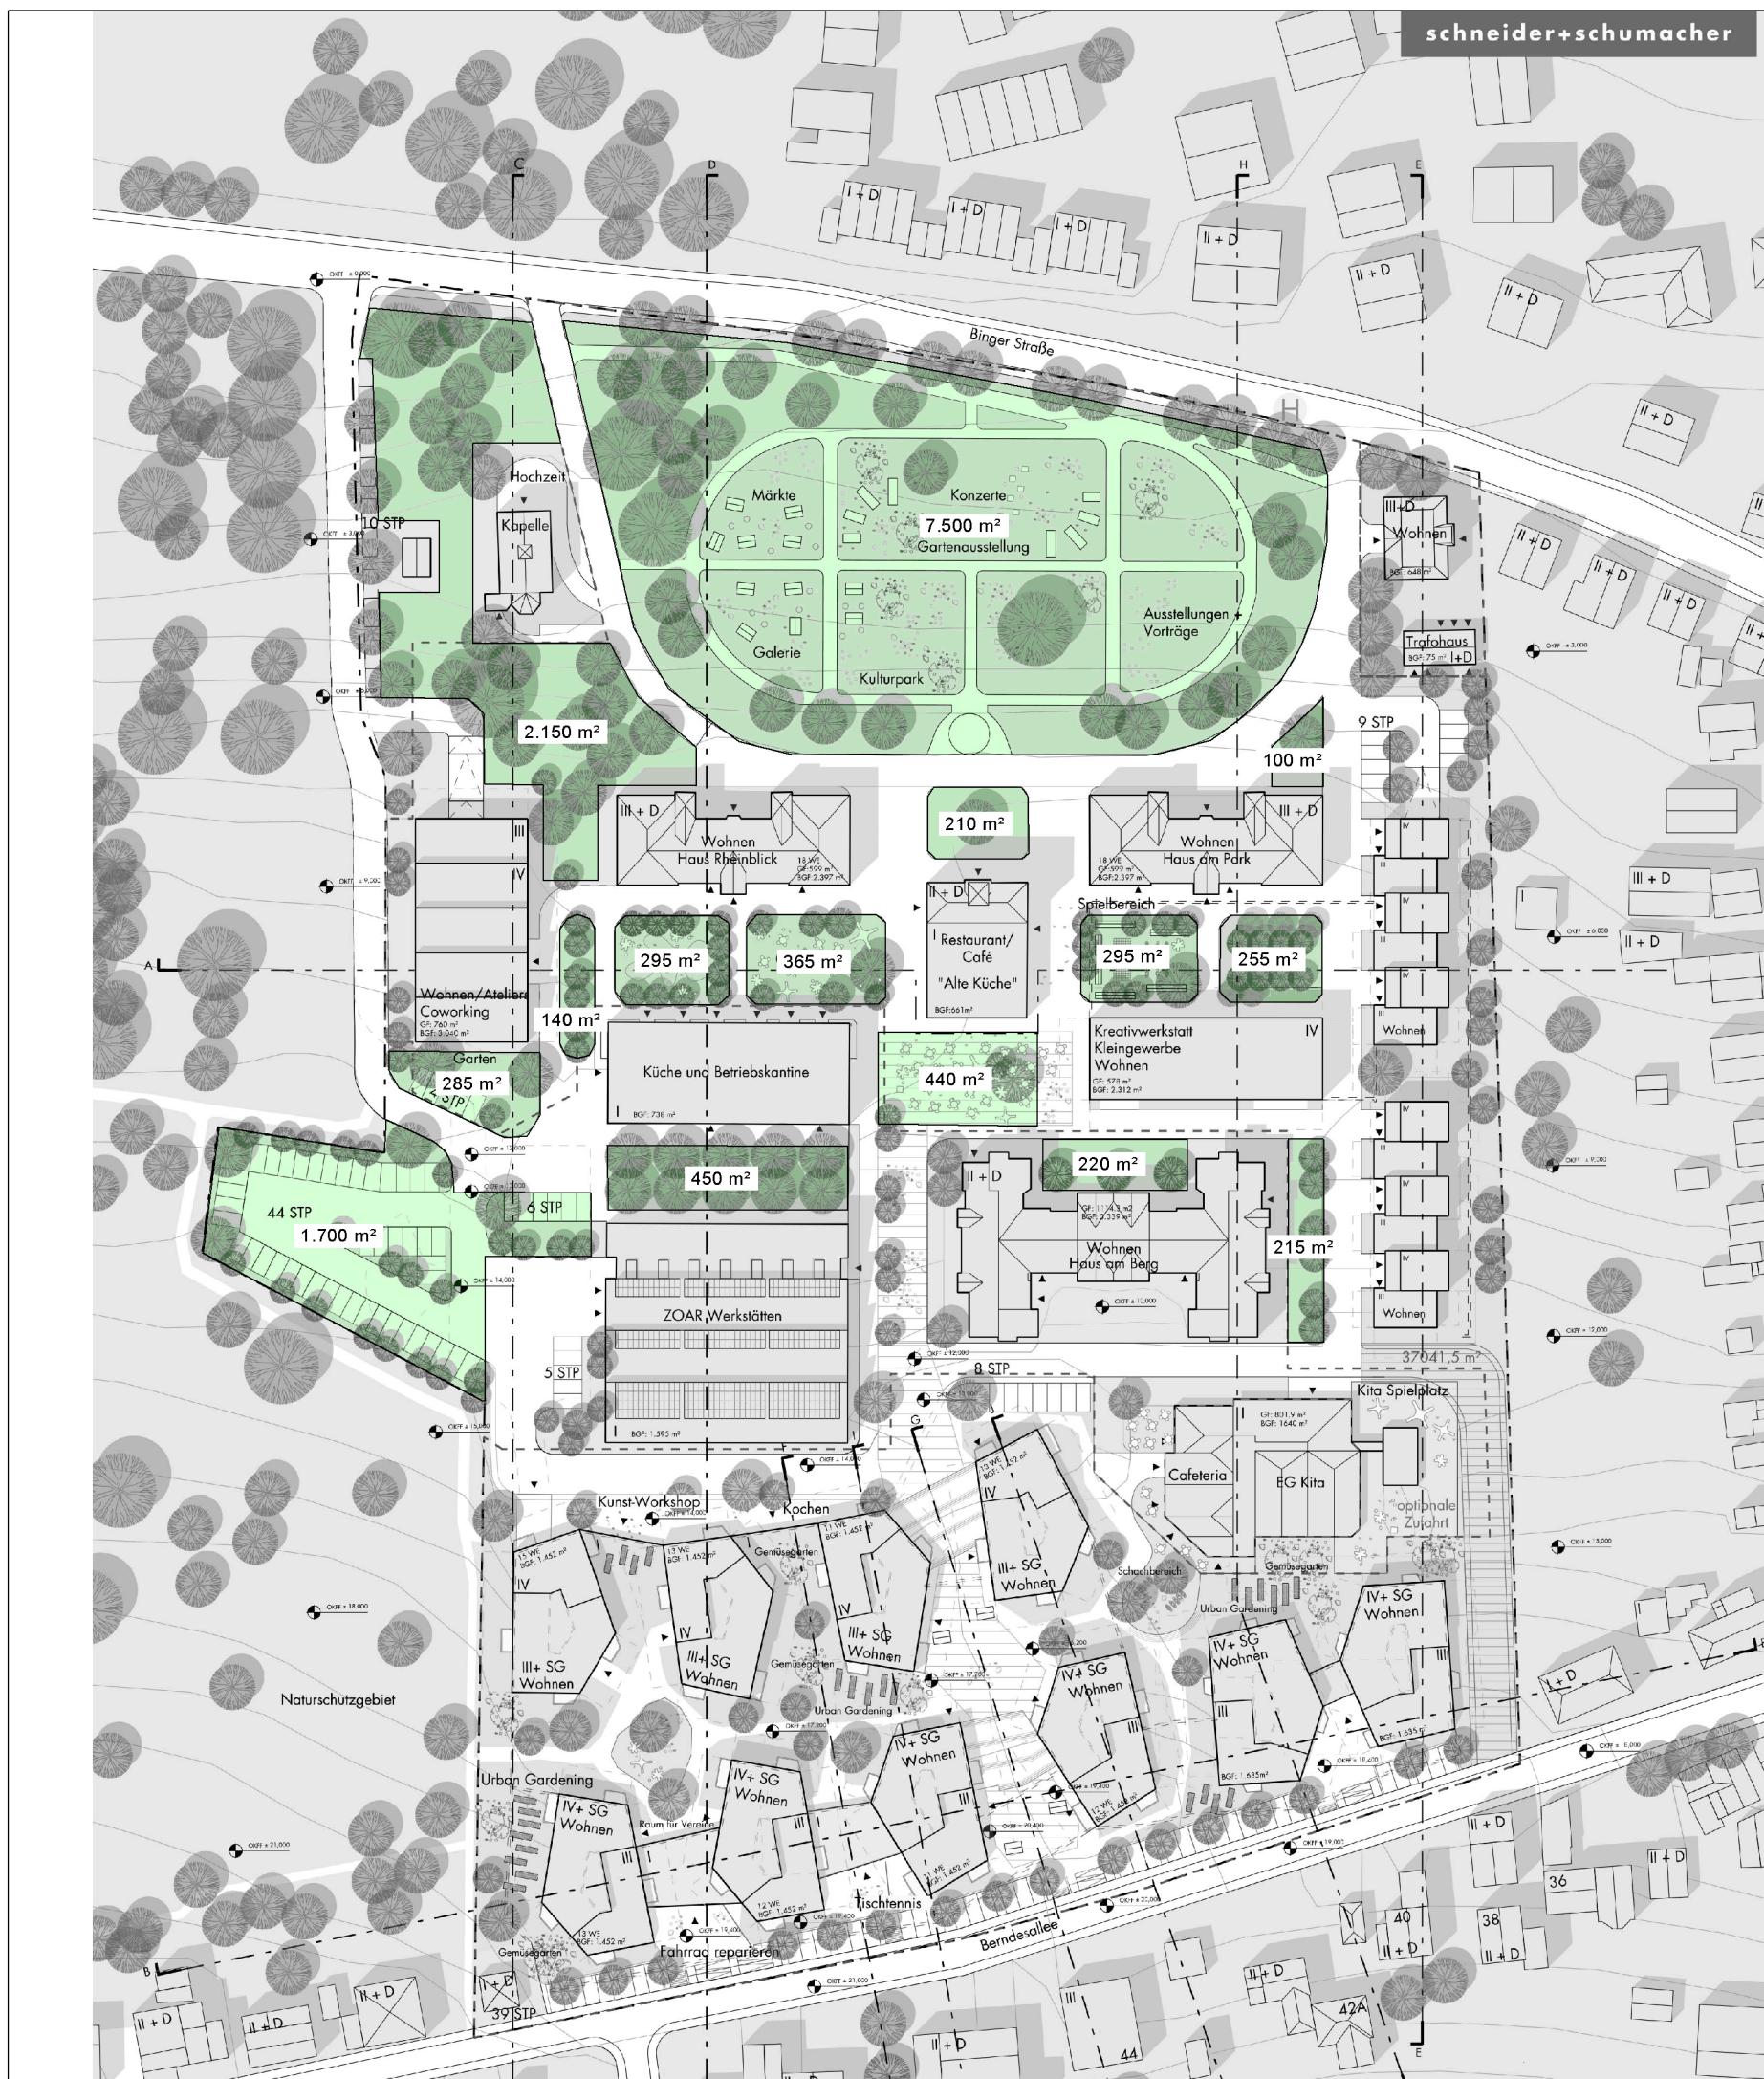
Anlage 7.2

potenzielle Versickerungsflächen: $A_v = \text{ca. } 14.500 \text{ m}^2$
